# REFECTION D'UN ANCIEN TEMPLE PROTESTANT

## 22 RUE DU MENIN A TOUL

**Dossier** : 24 059  
**Phase** : DIAG  
**Date** : 14/05/24  
**Indice** : B

## RAPPORT DE SYNTHÈSE

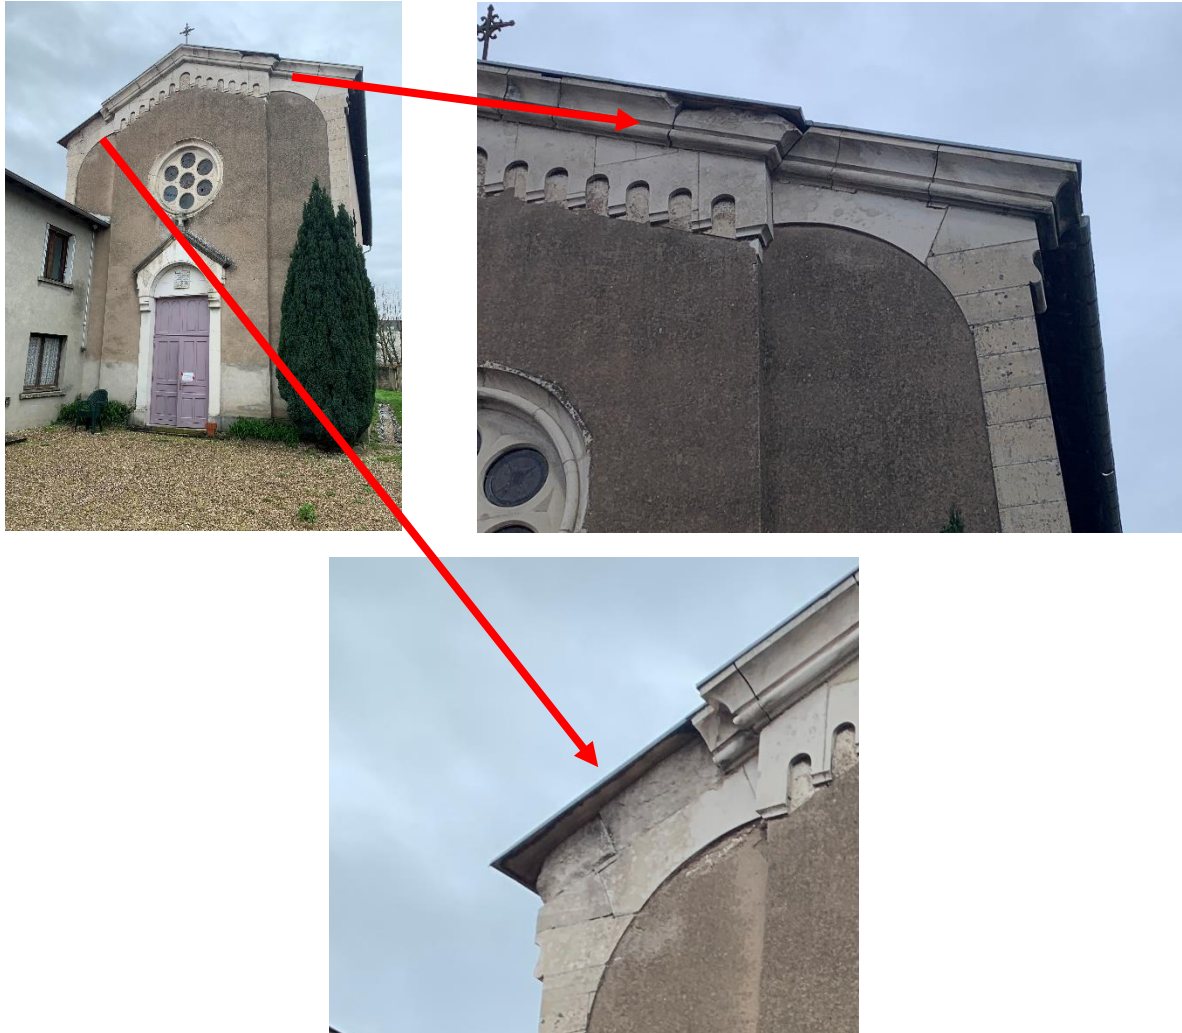
### 4.1. Façade avant – Ouest

La façade ci-dessus ne présente pas de désordres structurels majeurs.

Cependant lors de la réfection envisagée au niveau de la couverture, il est fortement conseillé de reprendre les éléments en arase de maçonnerie afin d'éviter une chute de ces derniers :

- Scellements
- Joints soignés

## 7.4. Reprise des corniches en façade avant

Il est prévu de reprendre la couverture, lors de ces travaux, l'entrepreneur prendra soin de réparer les corniches dégradées et de combler la partie dépourvue de corniche en façade avant.

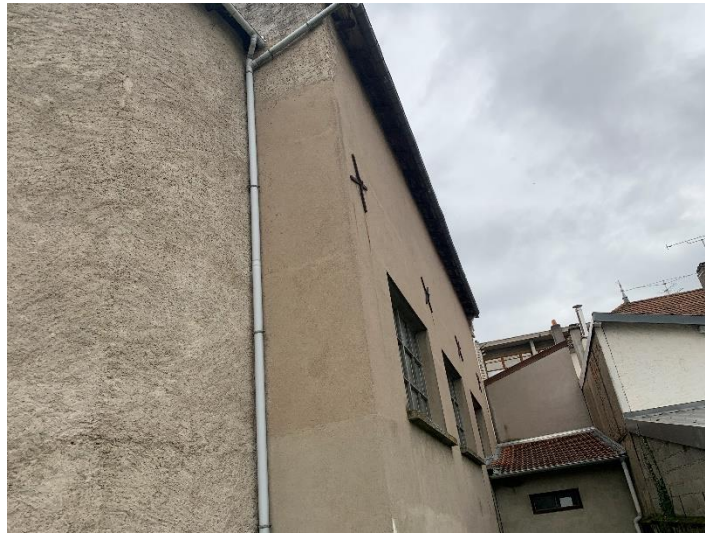
#### 4.2. Façade latérale – Nord

La façade ci-dessus ne présente pas de désordres structurels majeurs.

La façade a été préalablement renforcé par des tirants métalliques traversants.

Nous conseillons de les faire vérifier tous les 2 ou 3 ans par un essai de traction, avec un premier essai dès le début des travaux de l'association, afin de confirmer leur bonne mise en tension.

Il conviendra de faire contrôler la tension des tirants par un professionnel, si cette tension est insuffisante, un resserrage devra être réalisé.

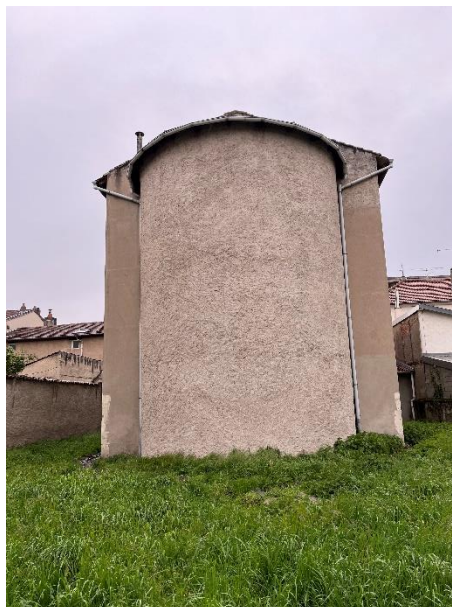
#### 4.3. Façade arrière – Est

La façade ci-dessus ne présente pas de désordres structurels majeurs.

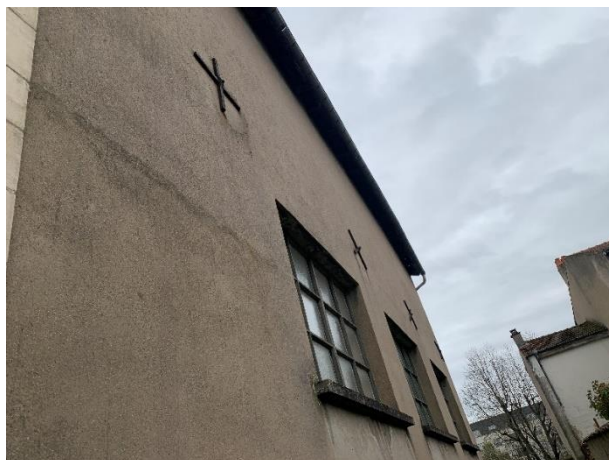
#### 4.4. Façade latérale – Sud

La façade a été préalablement renforcé par des tirants métalliques traversants.

Nous conseillons de les faire vérifier tous les 2 ou 3 ans par un essai de traction, avec un premier essai dès le début des travaux de l'association, afin de confirmer leur bonne mise en tension.

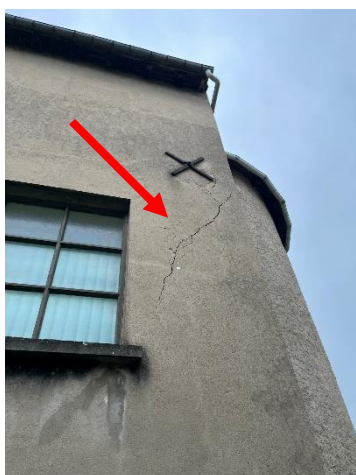
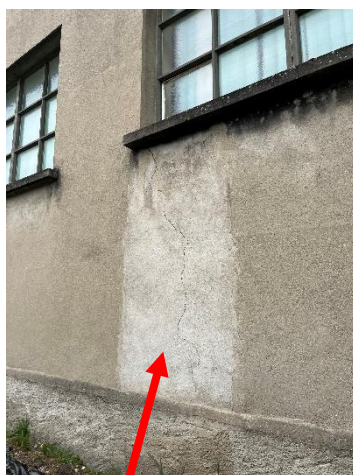
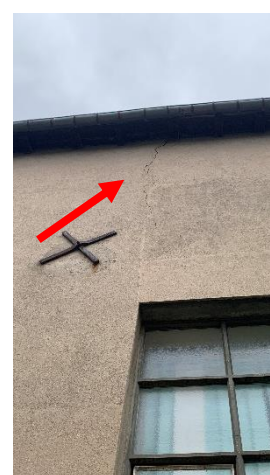
La façade comporte quelques fissures.

Malgré une réfection ponctuelle en façade, la fissure est réapparue.

Nous conseillons de la réparer à nouveau, en profondeur, par la technique dite « d'agraffage » :

- Ouverture à cœur sur la longueur
- Réalisation de saignés transversales d'environ 30 cm de longueur
- Elargissement, nettoyage et dépoussiérage
- Mise en place d'agrafes en acier inoxydable
- Scellement et rebopuchage au mortier sans retrait

Agrafage des fissures y compris nettoyage à la brosse, approfondissement et creusement de saignées transversales, mise en place d'agrafes et de mortier sans retrait.

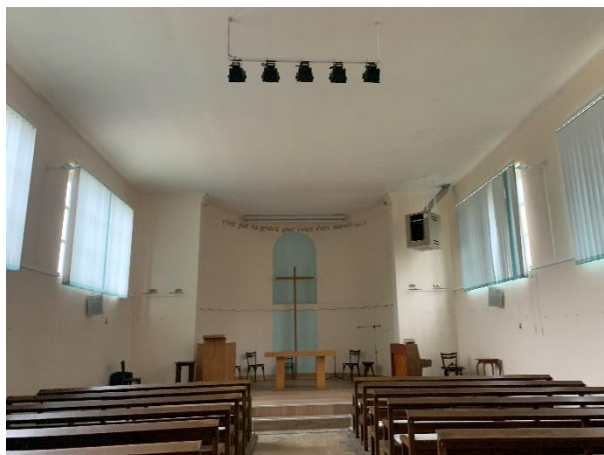
#### 4.5. Intérieur

La partie intérieure de l'ouvrage ne présente pas de désordres, ce qui indique l'absence de fissurations traversantes synonymes de ruptures structurelles franches.

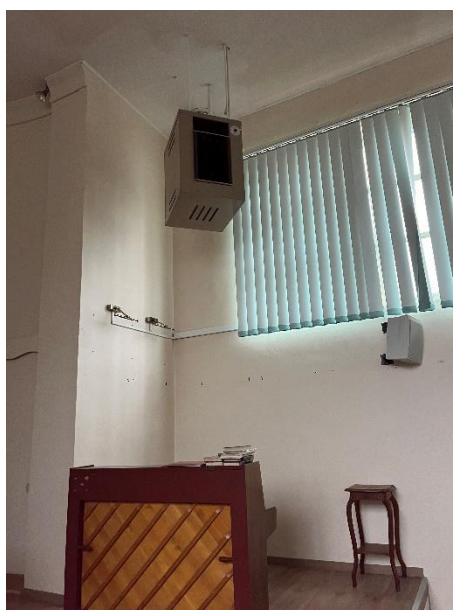
Les fissures extérieures sont bien confirmées « non traversantes », ci-dessus le mur coté intérieur au droit des fissures observées à l'extérieur.

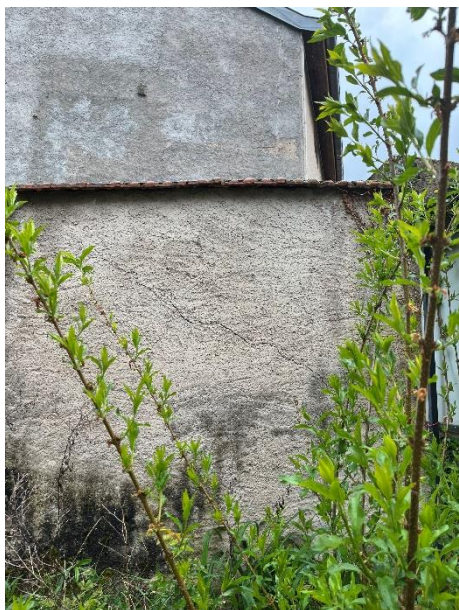
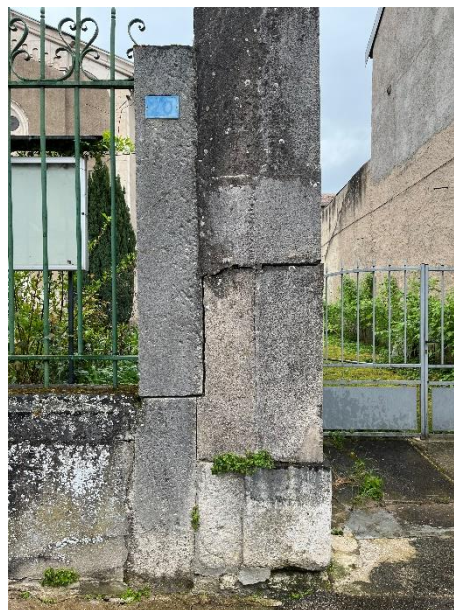
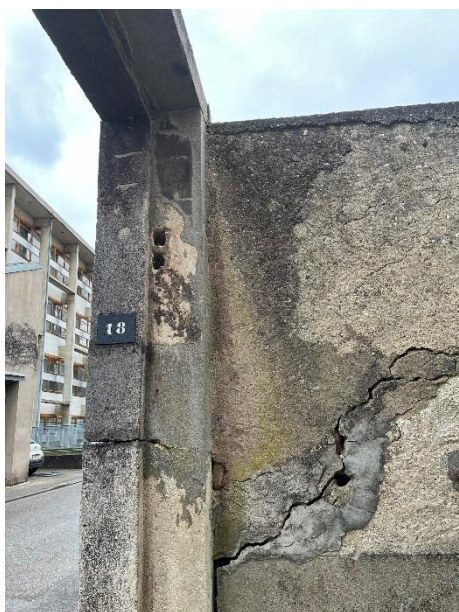
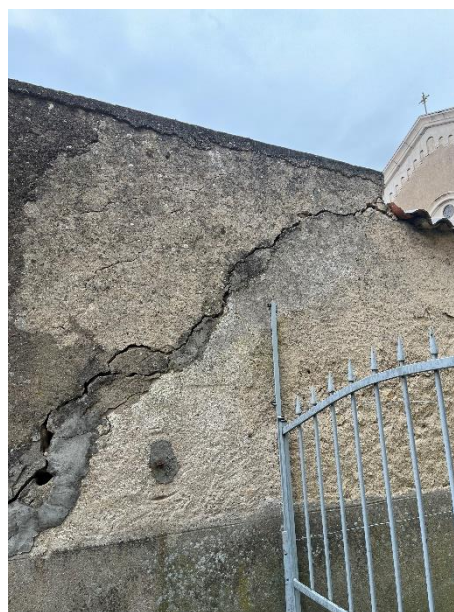
#### 4.6. Muret extérieur

Le muret mitoyen présente un important désordre de type « fissuration à 45 degrés », aggravée par son caractère traversant indiquant un tassement important au droit du piliers de portail.

Agrafage des fissures y compris nettoyage à la brosse, creusage, mise en place d'agrafes et de mortier sans retrait.

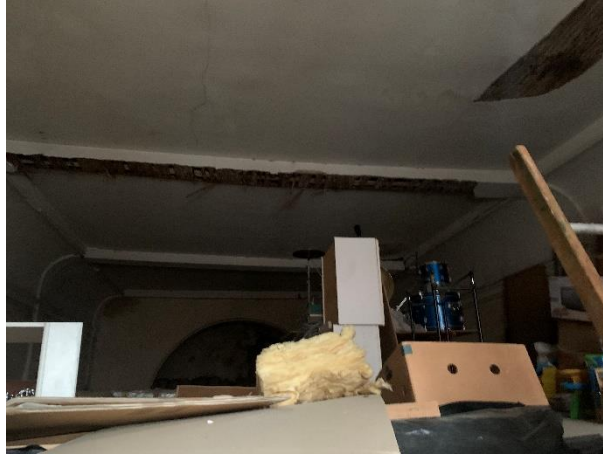
## 4.7. Combles

Le plancher de l'ouvrage ne comporte pas de désordres majeurs visibles.

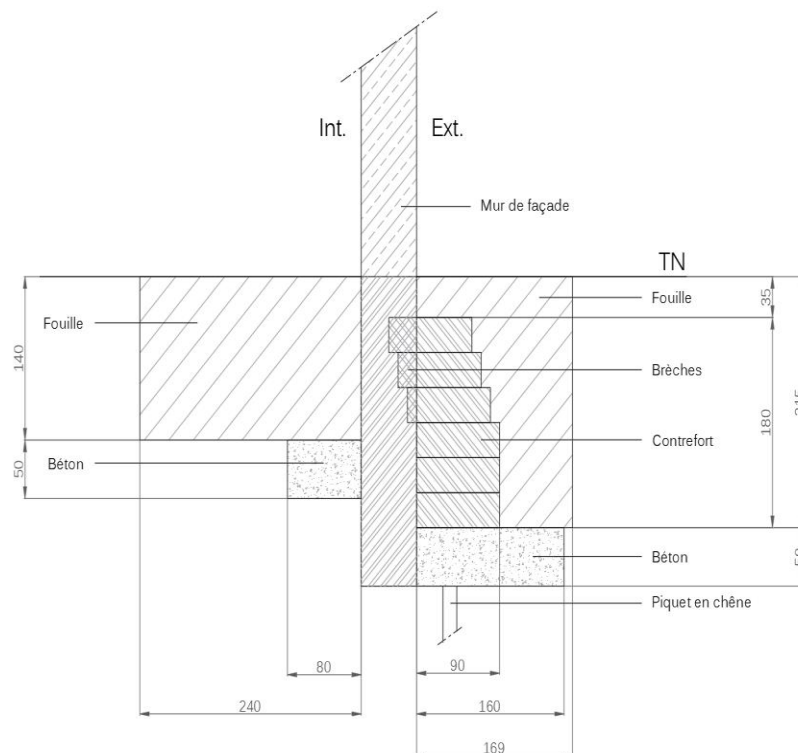
### 5.1.2. Schéma de principe du mur de façade sud

Au vu de la profondeur et de leur faible diamètre (10cm) les piquets en chêne sont négligeables dans leur apport structurel et leur fonction : leur utilité se cantonne à une stabilisation et densification des sols d'assise à l'origine de la construction.

*Les tassements de chargement par les murs sont désormais consolidés depuis 1906.*
